Conhecimento Cognitivo de Pilotos: fator de aumento na segurança de voo

Pilot's Cognitive Knowledge: a factor to increase flight safety standards

*Tenente Coronel Aviador Mario Cesar Berto^{1,2}

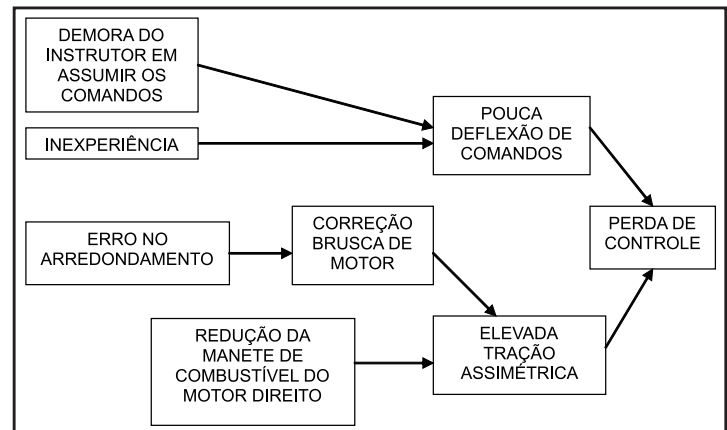
Figura 04: WB-graph reduzido do acidente do FAB 2361
Fonte: Baseado na WBA

O instrutor da aeronave, ao reduzir a manete de combustível do motor direito para lento, transformou a pane simulada em real, pois o aluno não tinha condições, neste caso, de realizar correções simétricas de potência.

As ações executadas pelo aluno indicam que ele apresentava pouco conhecimento a respeito de velocidade mínima de controle (V_{mc}) e da operação de aeronaves com tração assimétrica, pois, em condições de baixa velocidade e elevada potência do motor operante, torna-se necessária grande deflexão das superfícies de controle para obter o controle direcional, podendo, em alguns casos, ser obtida a deflexão máxima do comando. A velocidade, quando isso ocorre, é definida como V_{mc} (BRASIL, 1990b), sendo particularmente importante, neste tipo de aeronave, por ela apresentar motores com elevada potência e baixas velocidades de operação para pousos e decolagens.

Nesta situação, a operação da aeronave requer cuidados adicionais, fato não evidenciado pela atuação brusca no comando do motor para corrigir o erro de julgamento observado no arredondamento. A inclinação de asa para cima do motor inoperante, ocorrida neste caso, provoca um aumento da V_{mc} (BRASIL, 1990b), agravando a situação crítica na qual a aeronave já se encontrava.
